中建二局（西南）建设生产研发基地项目

水土保持设施验收报告

建设单位：中建二局重庆实业有限公司

监测单位：重庆市水利电力建筑勘测设计研究院有限公司

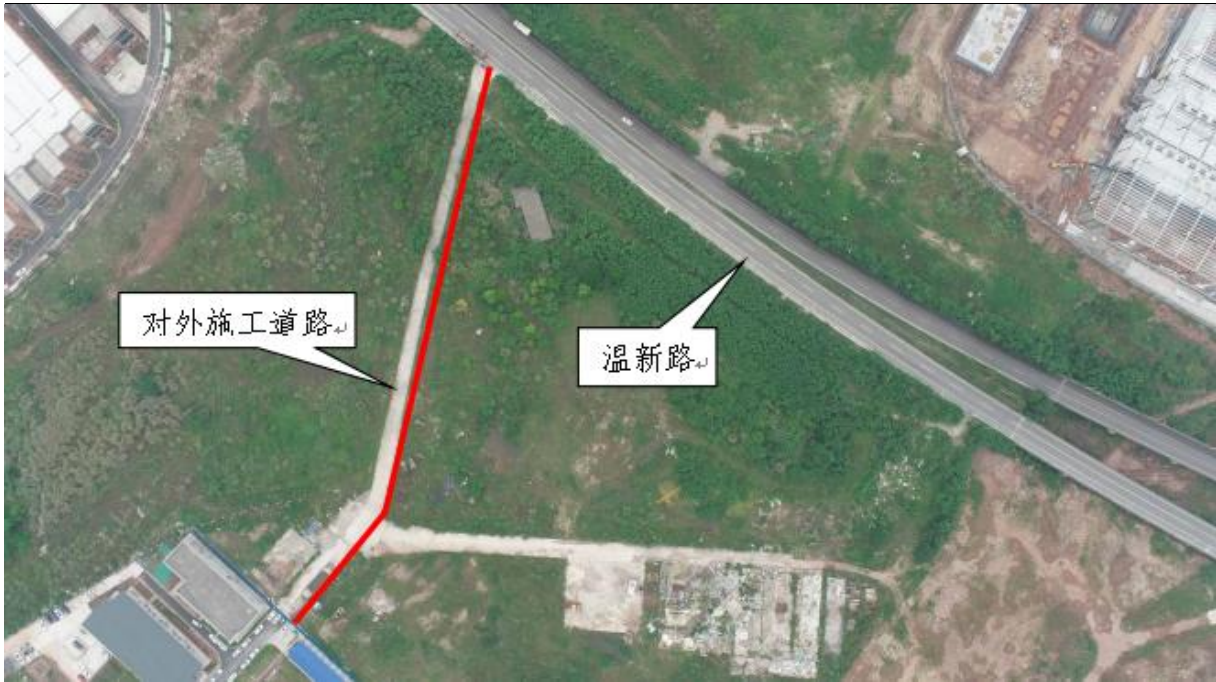
图 2-2 对外施工道路现状

通过查阅本工程施工组织设计，结合施工期间的遥感影像资料，本工程共布置 1 条对外施工道路，连接已成温新路，道路总长 250m。

另外，本工程在前期场地平整完成后，对区内后期作为永久道路的地面进行混凝土硬化处理，使其达到一定的运输能力，因此不新增场内施工道路。

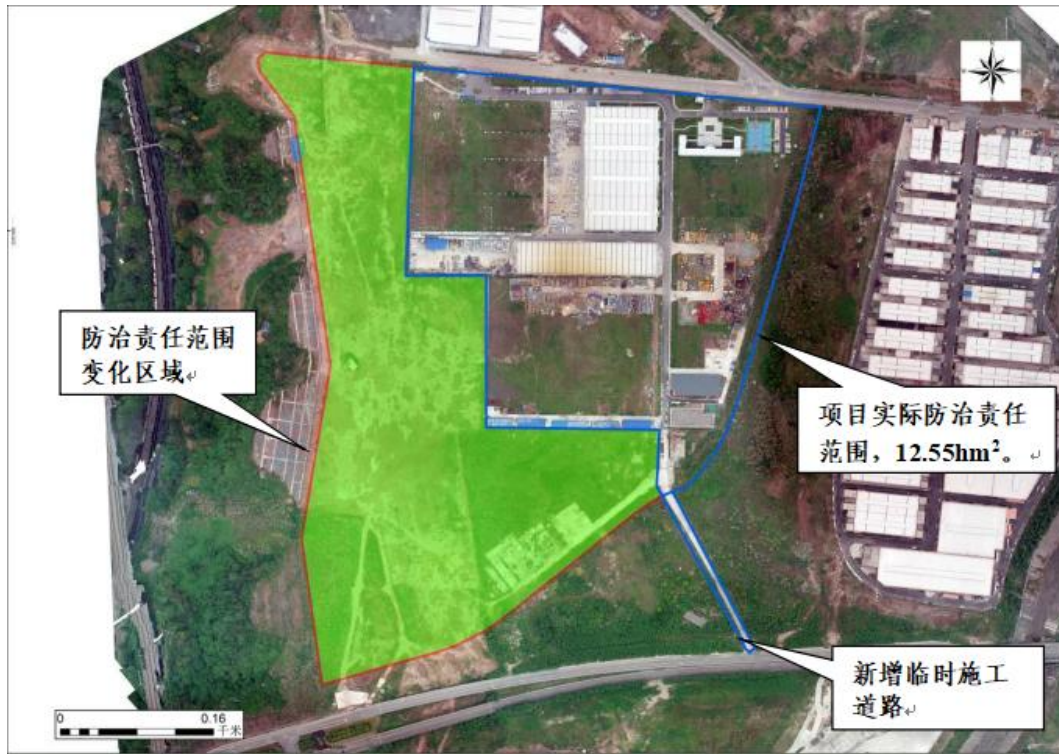
表 3-4 防治责任范围调整示意图

在实际施工过程中项目由于只实施一期工程，相较批复的水土保持方案中，永久占地减少了12.93hm²，由于新增了临时进场道路，因此相较批复的水土保持方案，临时占地增加了0.37hm²，综上项目整体防治责任范围相较水土保持方案批复的面积减少了12.56hm²。

综合以上分析，本项目实际施工过程中，严格控制施工扰动情况，因建设单位用地调整，较批复的水土保持方案水土流失防治责任范围有所减少，施工单位按照要求水土保持的要求严格对新增扰动区域进行临时防护以及后续恢复处理，符合水土保持要求。

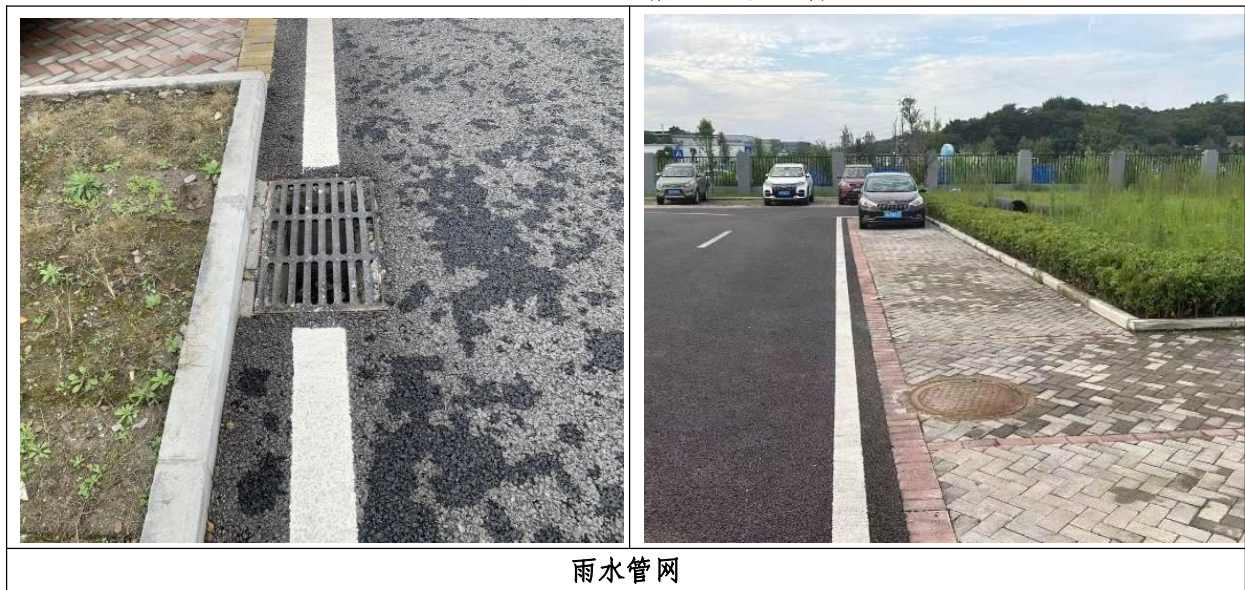
图 3-1 项目工程措施现状影像

项目采用生活污水与雨水分流制排水的管道系统。室外雨水经室外雨水口收集进入雨水管道系统后排至北侧市政雨水排水管网。雨水管道采用内肋增强聚乙烯（PE）螺旋波纹管，承插电热熔连接。雨水管道沿道路、人行道或绿化带敷设，已实施雨水管网1610m。

雨水管网

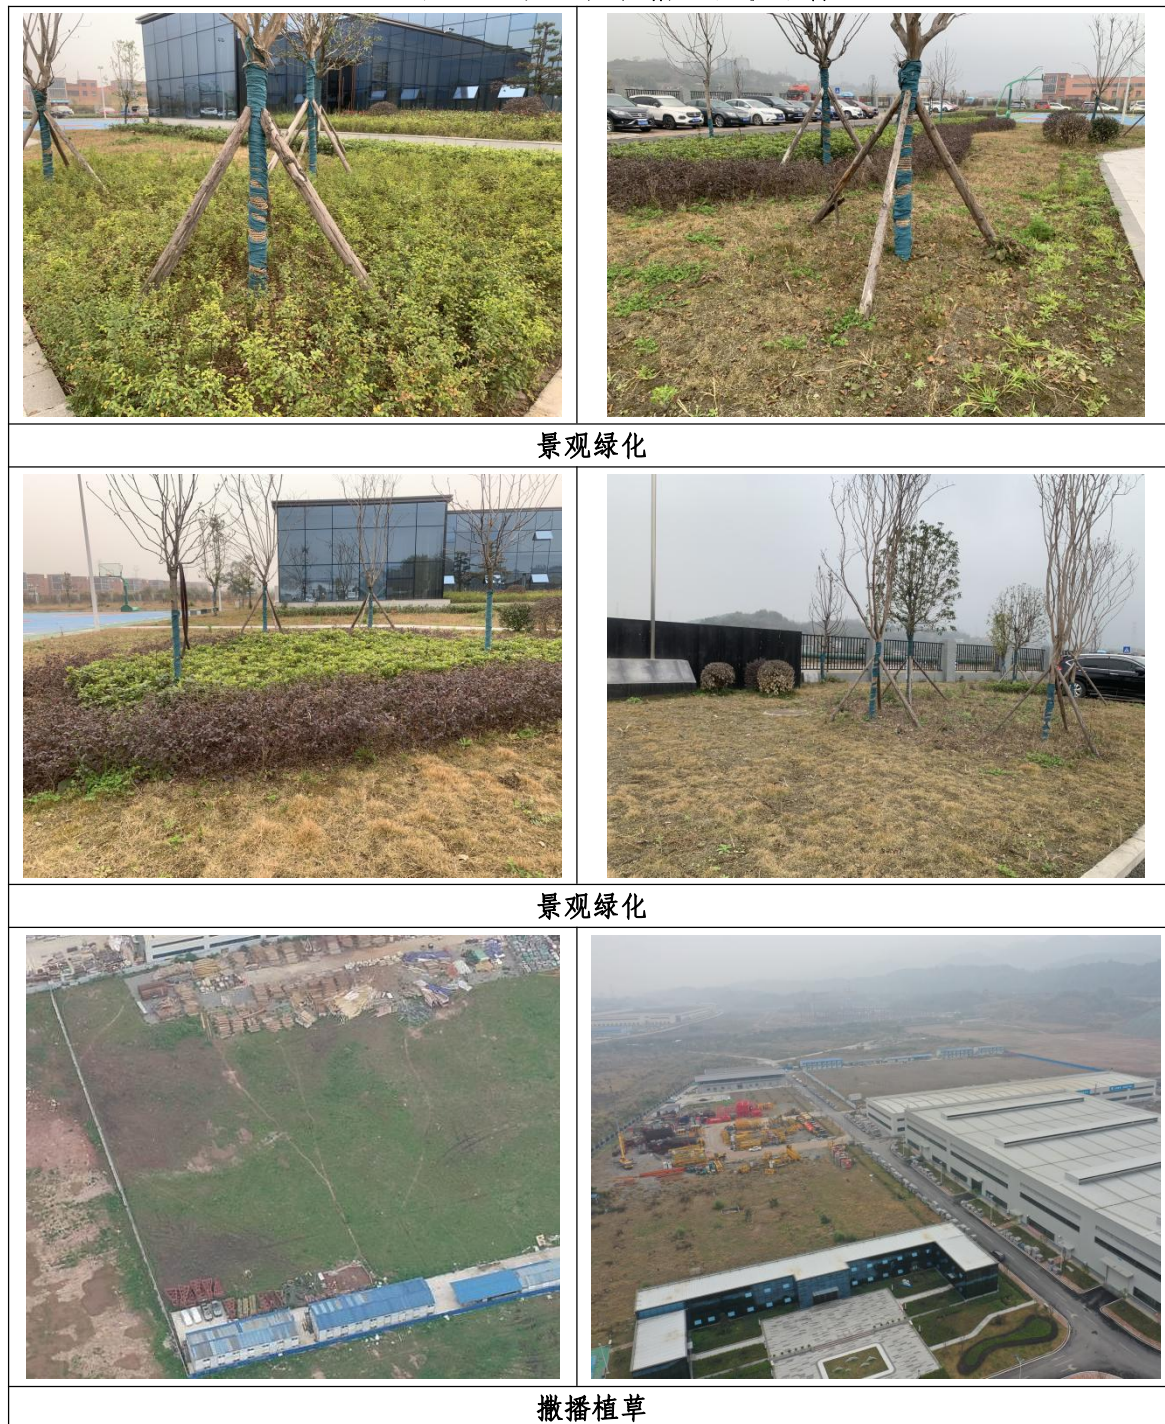
图 3-2 项目植物措施现状影像

项目对红线内规划无构筑物部分布置实土绿地。绿化设计以绿色植物为主，绿化方式采用实土绿化，布置采取点、线、面相结合的完整绿化系统。点的绿化集中在场地出入口。线的绿化主要是沿道路两旁种植低矮灌木和绿篱，面的绿化为建筑物之间的集中绿地区，以草坪和灌木为主。采用乔、灌、草的复层绿化方式，在地势平坦绿地面积较大的地方以乔木、植被花草设计，形成植物景观。本项目已实施景观绿化面积0.49hm²。

项目对扰动范围内的厂房周边裸露区域进行撒播植草，本项目已实施撒播植草面积 5.67hm²。
