糯米粉生产基地（一期）

水土保持设施验收报告

建设单位：黄国粮业（重庆）有限公司

编制单位：重庆宽信科技有限公司

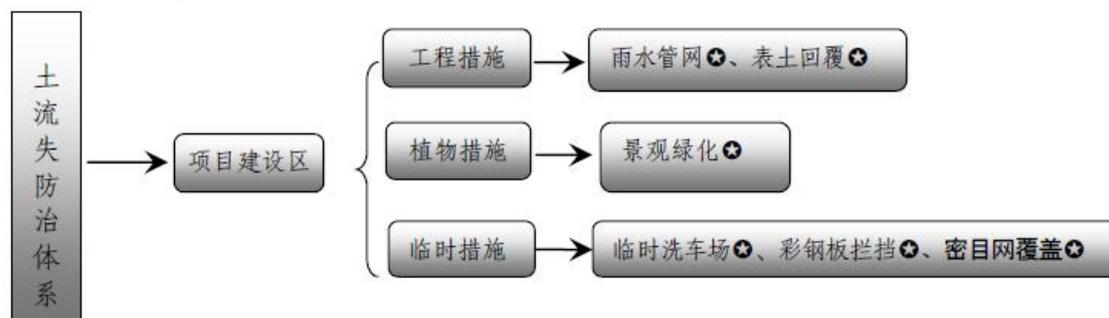
图 3.4-1 方案批复水土保持措施体系图

水土流失防治措施总体布局如下：

本项目已完工，根据现场调查回访并查阅施工资料，本项目在施工前，主体工程在施工出入口布设洗车系统一处，在项目占地红线临道路侧用彩钢板进行了拦挡；施工中，主体工程对地块内的裸露地表采取密目网进行覆盖，防止雨水冲刷造成水土流失；施工后期，沿建筑及道路实施雨水管网，对景观绿化区域实施景观绿化，并在绿化措施实施前对需要绿化的区域进行了表土回覆。

注：带☀为主体已列
